Temporär stagning av stora träkonstruktioner

Roberto Crocetti

Kungliga Tekniska Högskolan

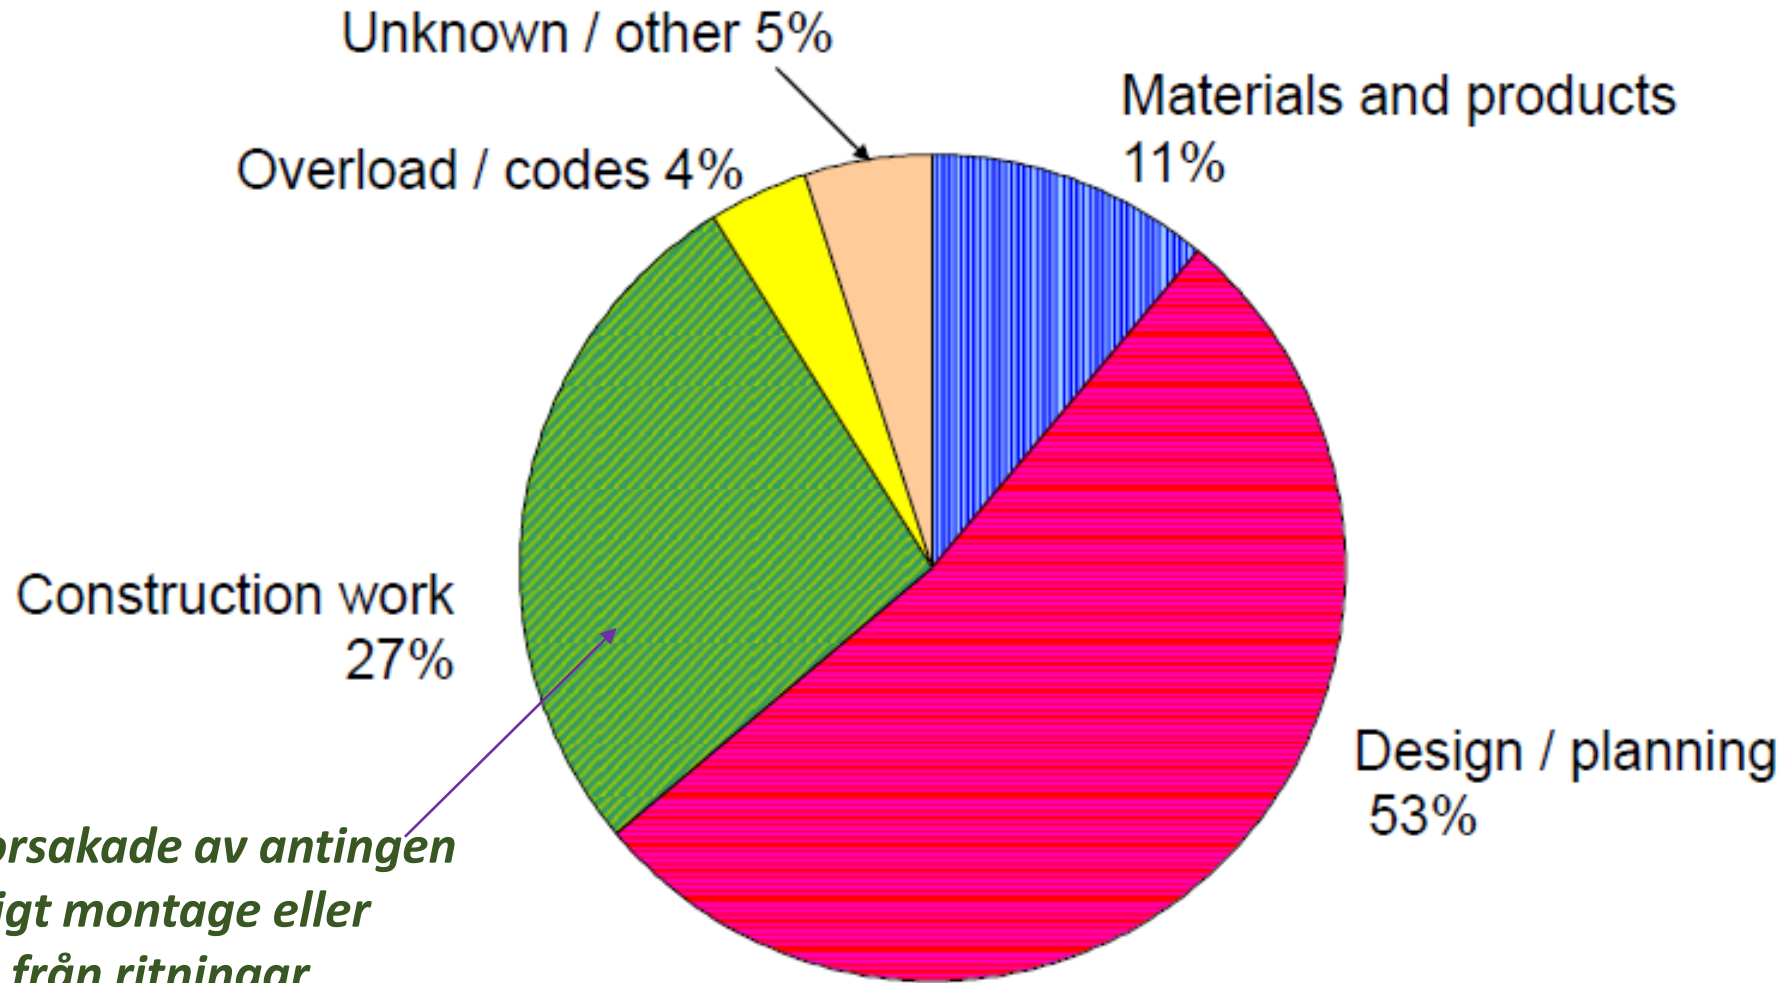
Failure cause (127 cases)

Haverier orsakade av antingen undermåligt montage eller avvikelser från ritningar

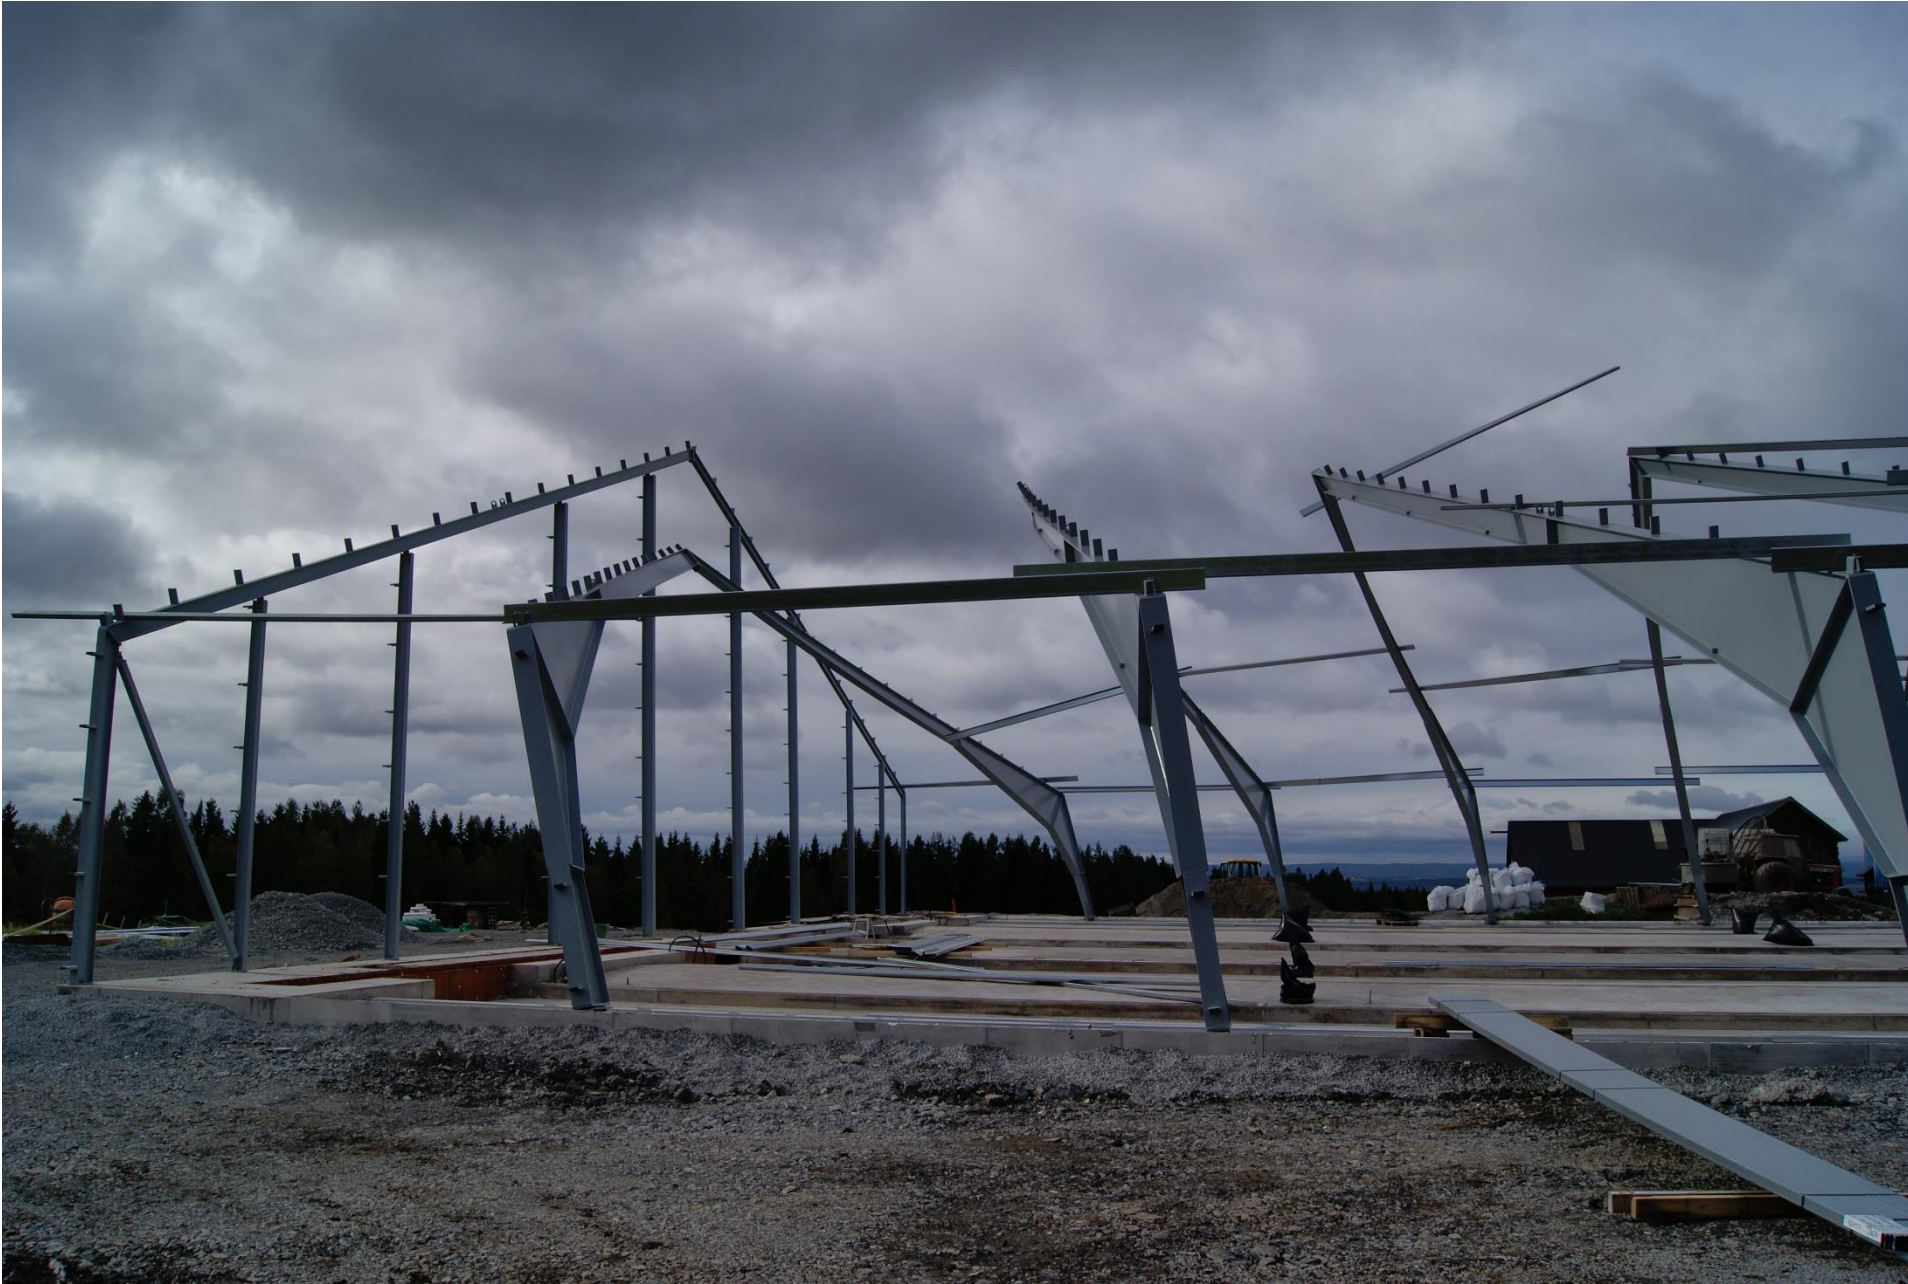
...och strax efter kollapsen

- Orsak: undermålig temporär stagning

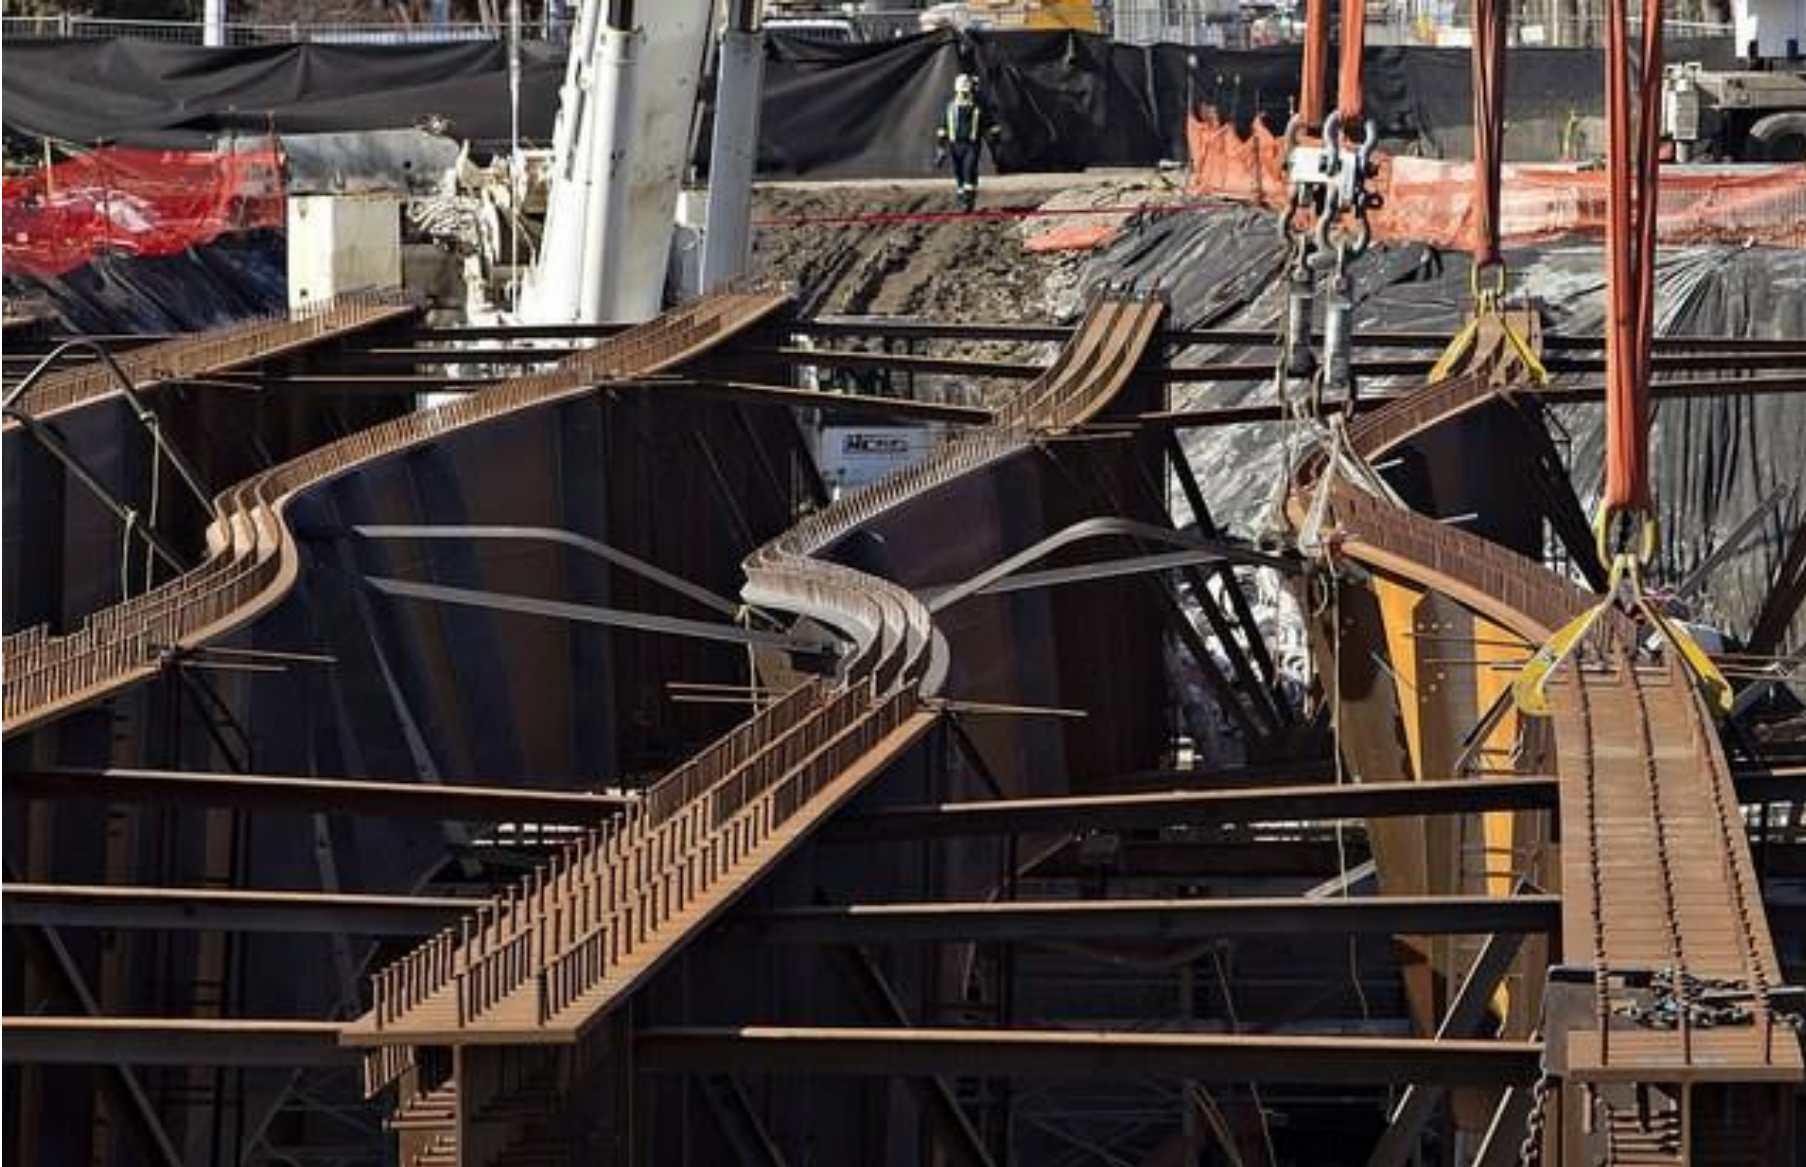
Vippning av brobalkar under montage

- Orsak: undermålig temporär stagning

102nd Ave. over Groat road Bridge, Canada, 2015

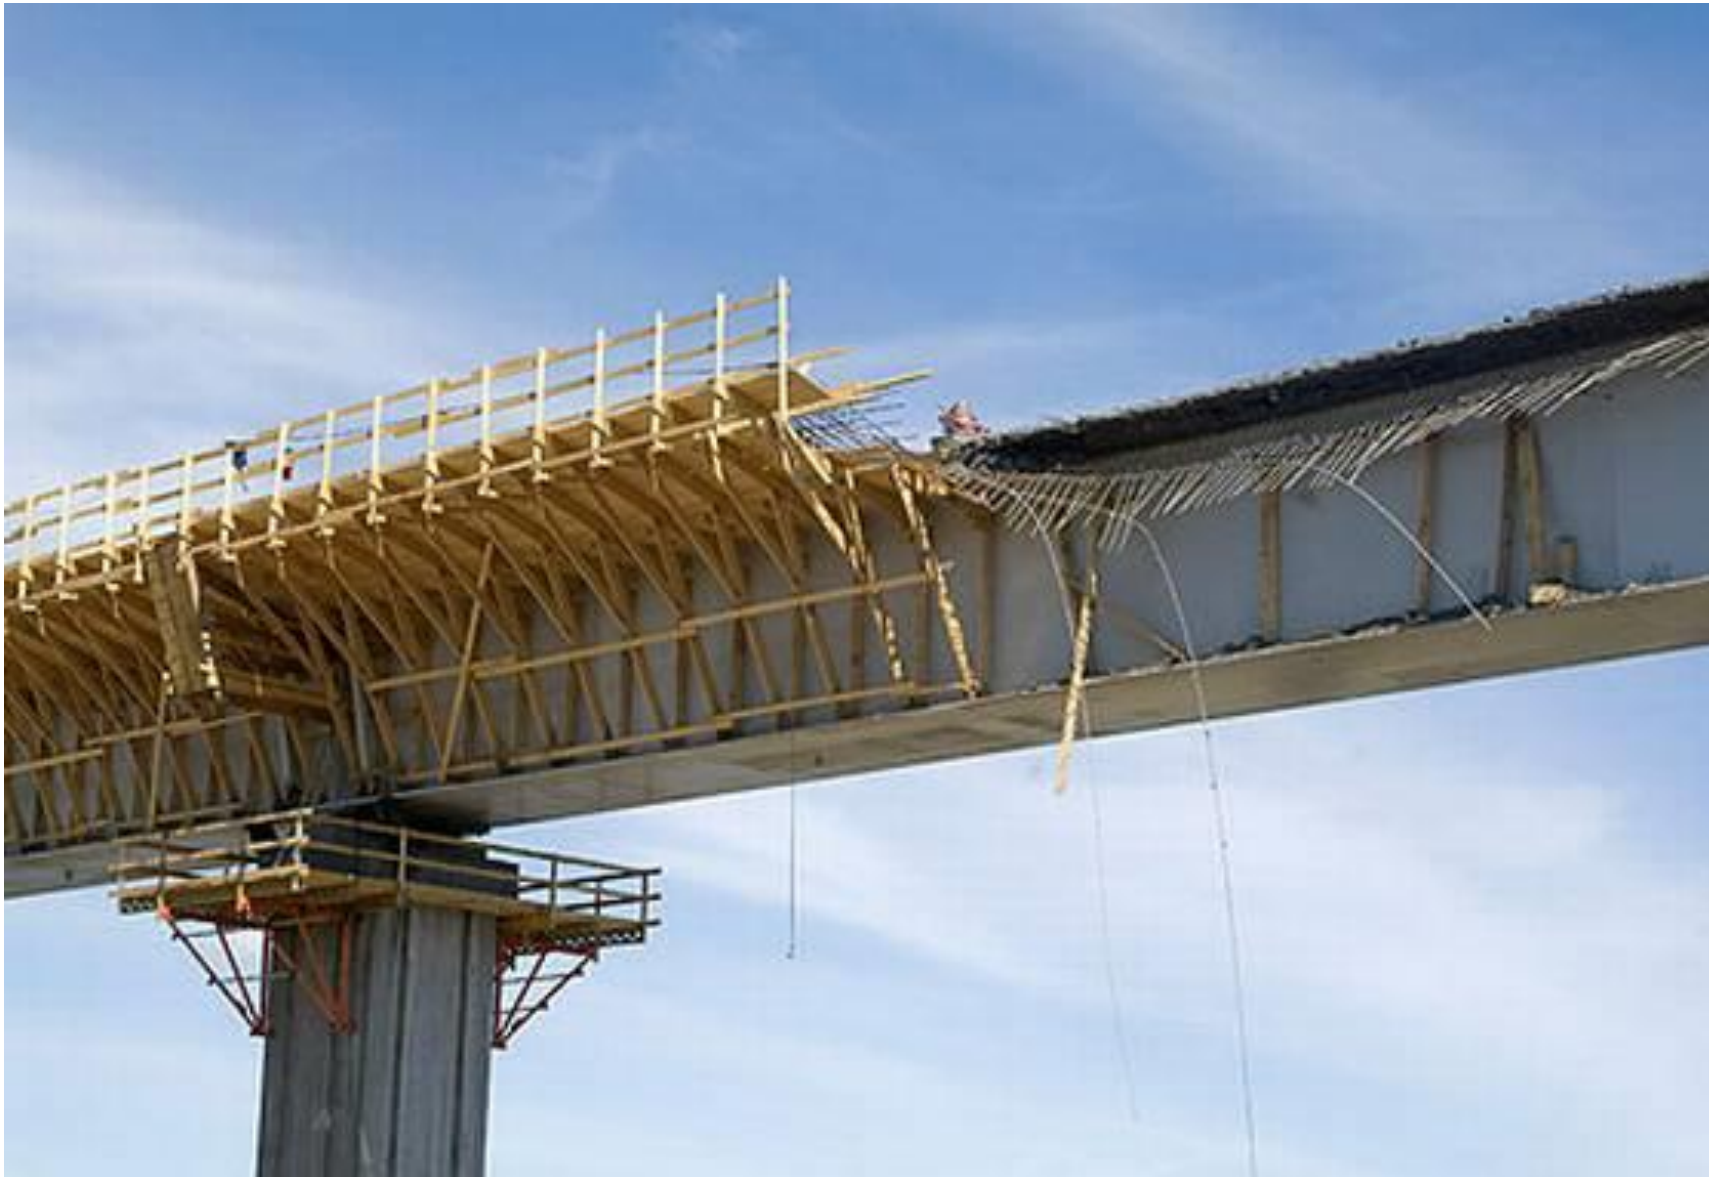
Järnvägsbron över Älandsfjärden 2008

- gjutformen gav vika
- 5 personer föll cirka 20 m
- 2 personer omkom
- 2 personer skadades svårt.
- Orsak: undermålig stagning av *tråknektarna*

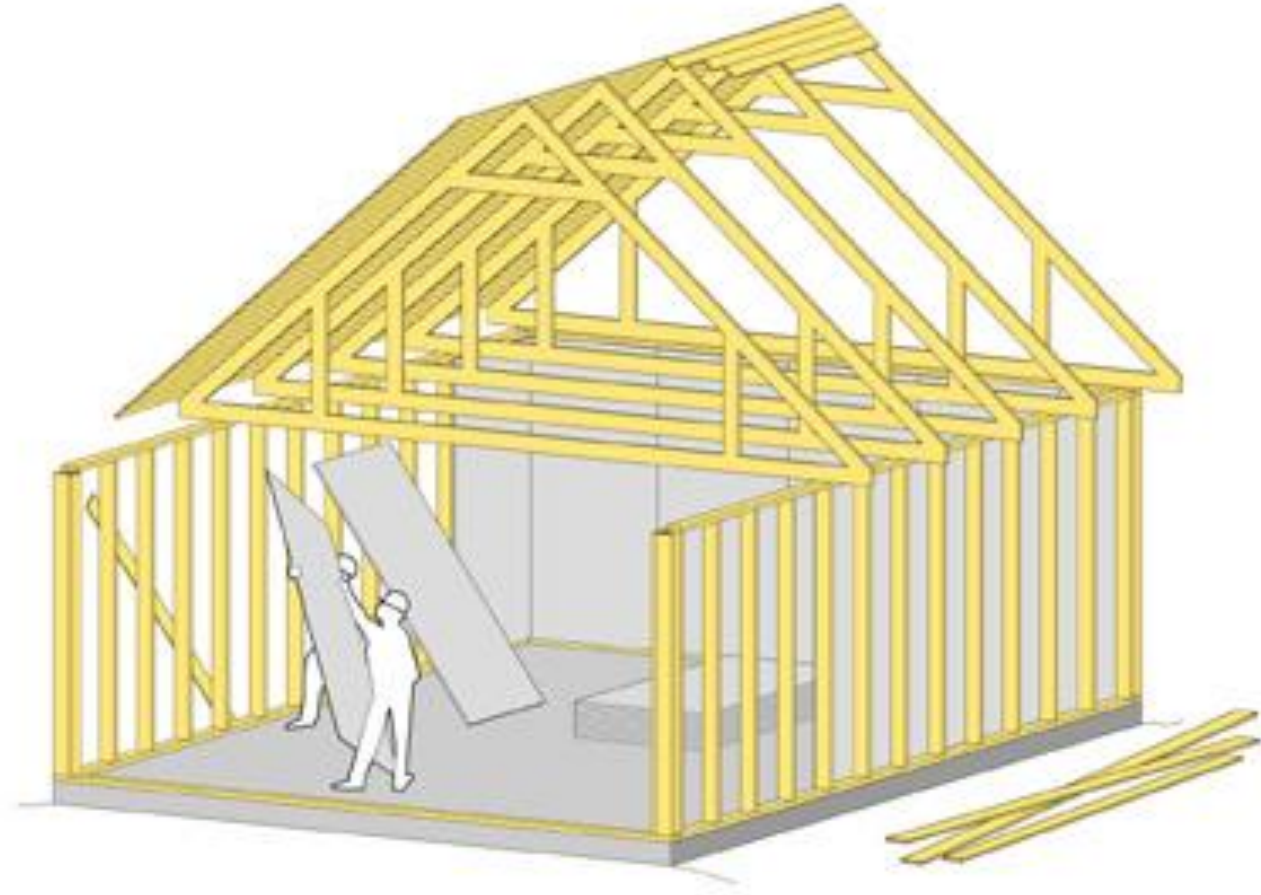
Mindre spännvidder

I ett småhus kan taket stabiliseras med underlagsspont eller träbaserade skivor.

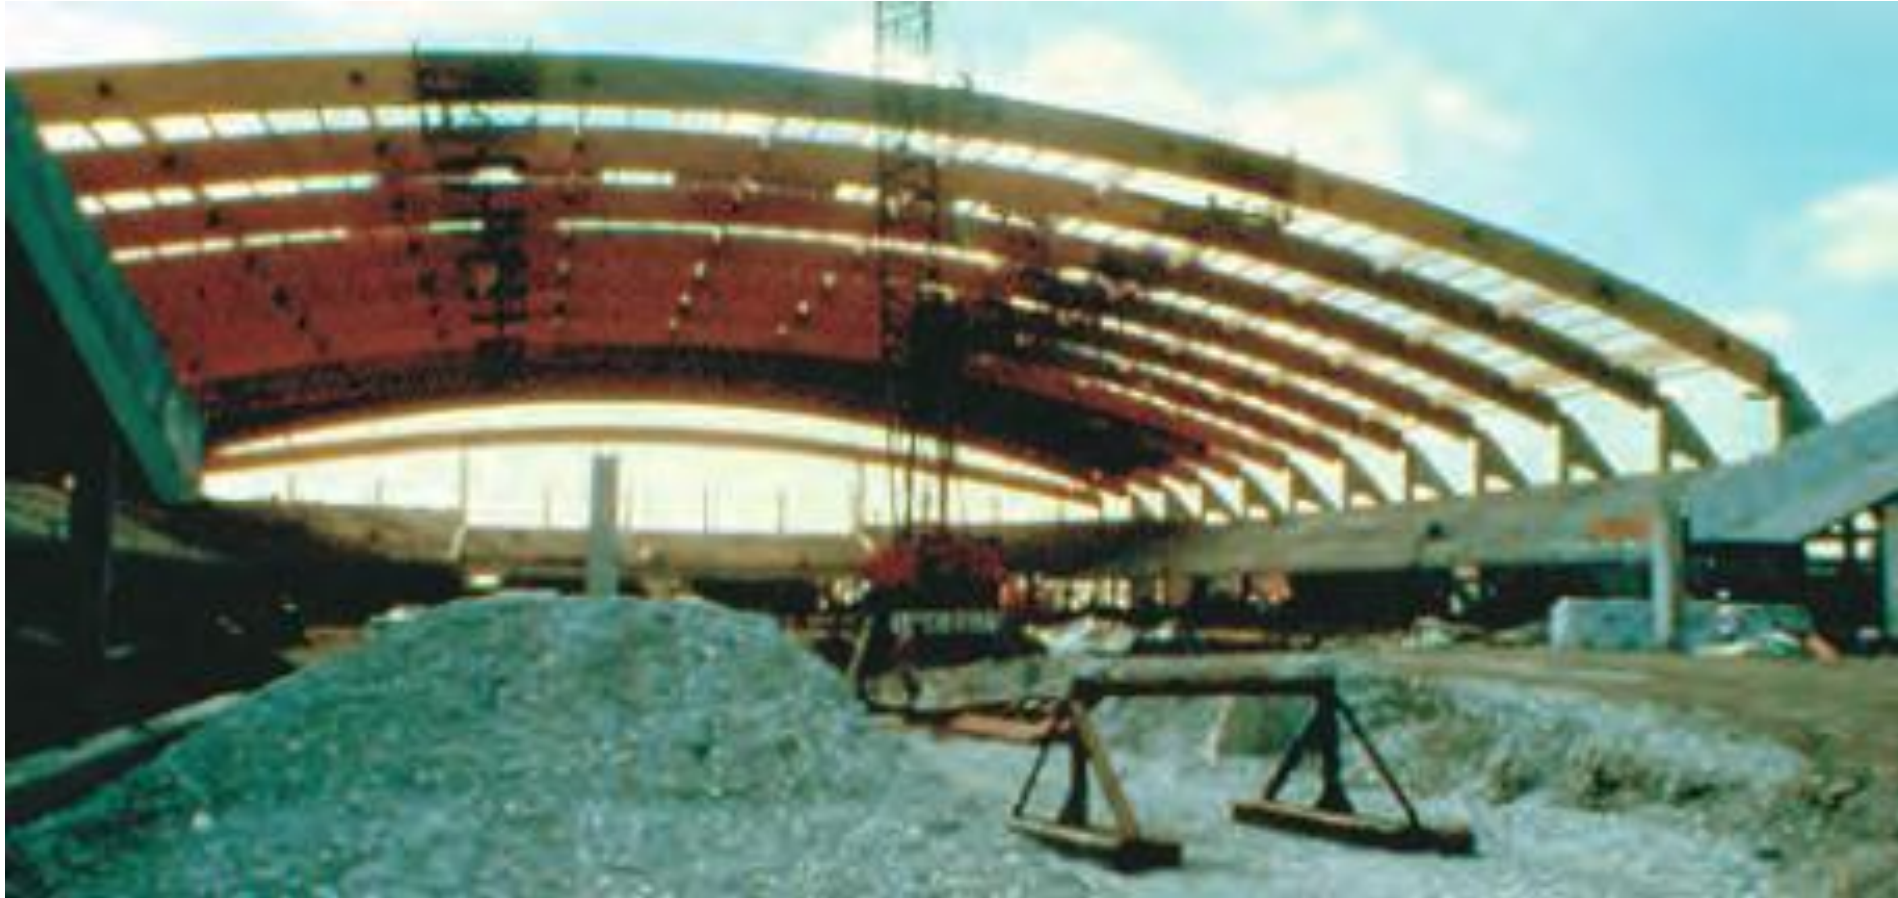
Rosemont Horizon Stadium

Var: nära Chicago, USA

När: 1979

Konstruktion: Bågar, ca 90 m spännvidd

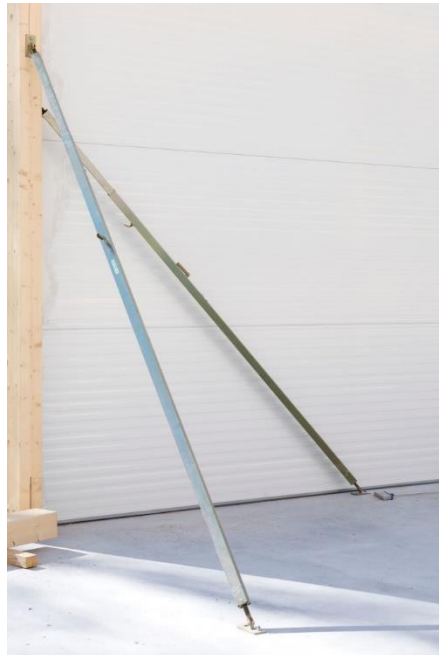
Montagestöd

- *Montagestöd* (används till att staga vertikala element): klarar en axialkraft på cirka 5 – 10 kN vid längder om 3 – 5 m.
- *Stållina, vajer eller spännband* (används till att staga horisontella element, t.ex. balkar, takstolar, etc.)- klarar upp till 100 kN

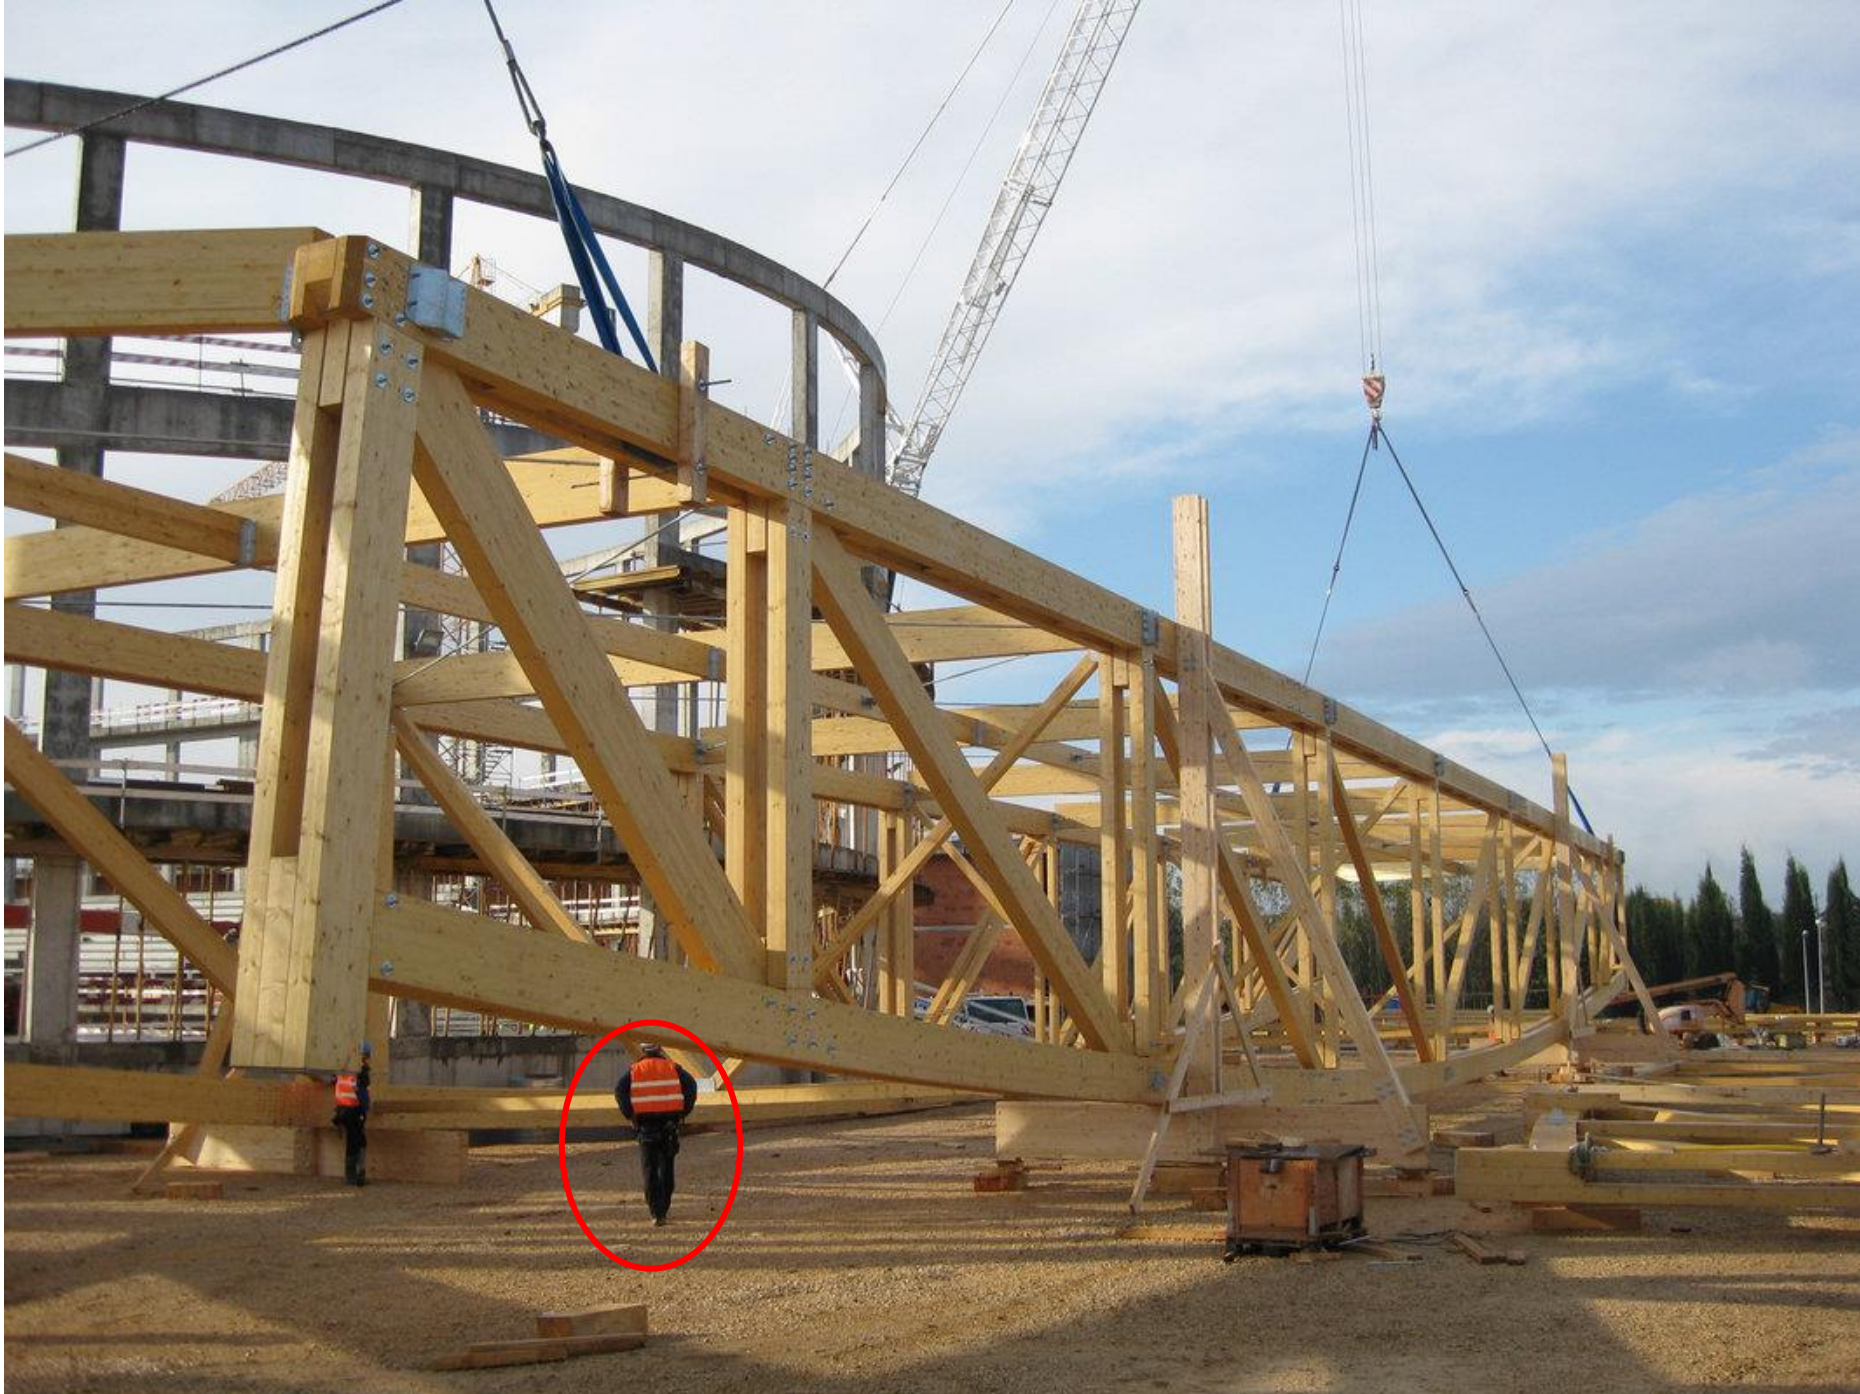
- Fackverkslängd: uppemot 79 m

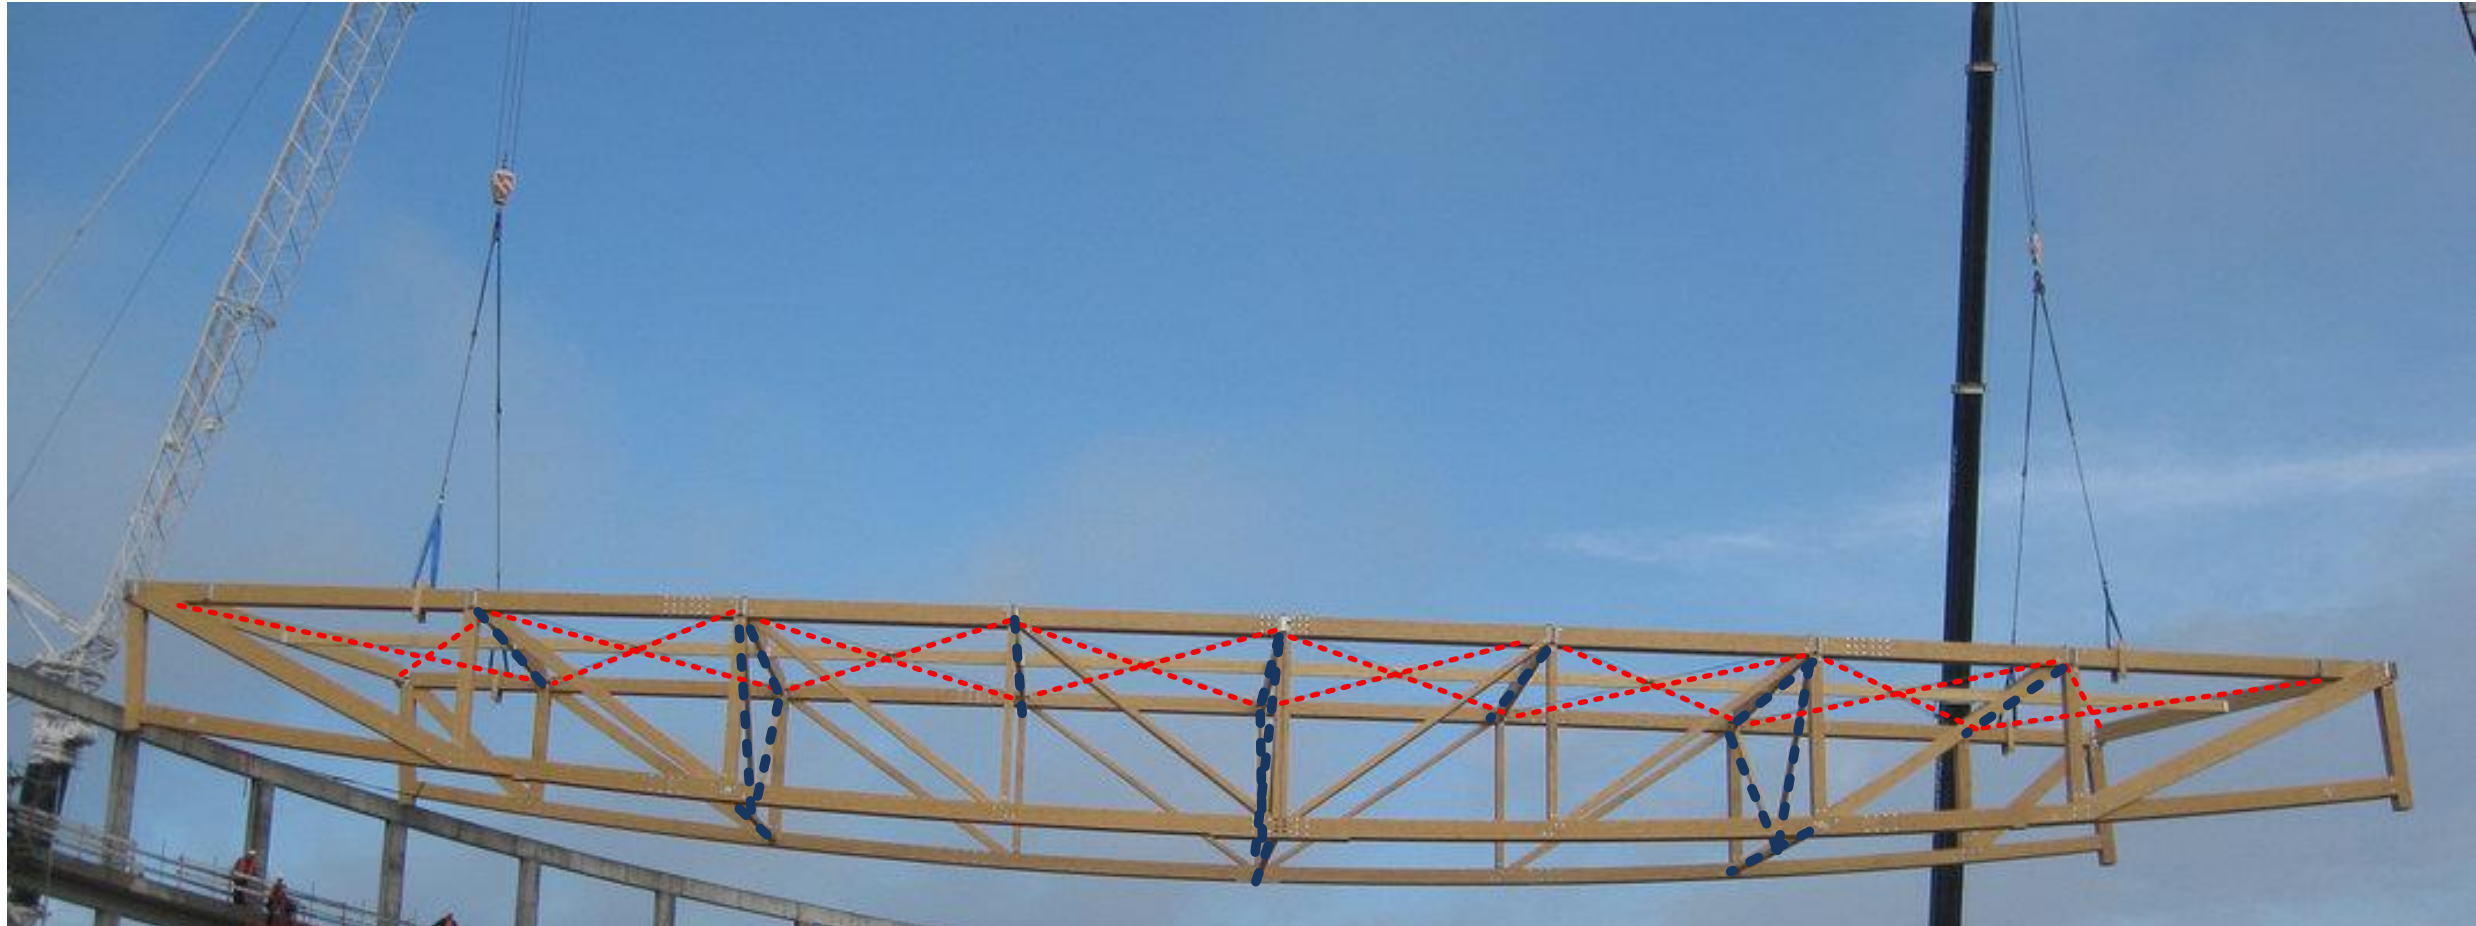
Stagning av fackverken

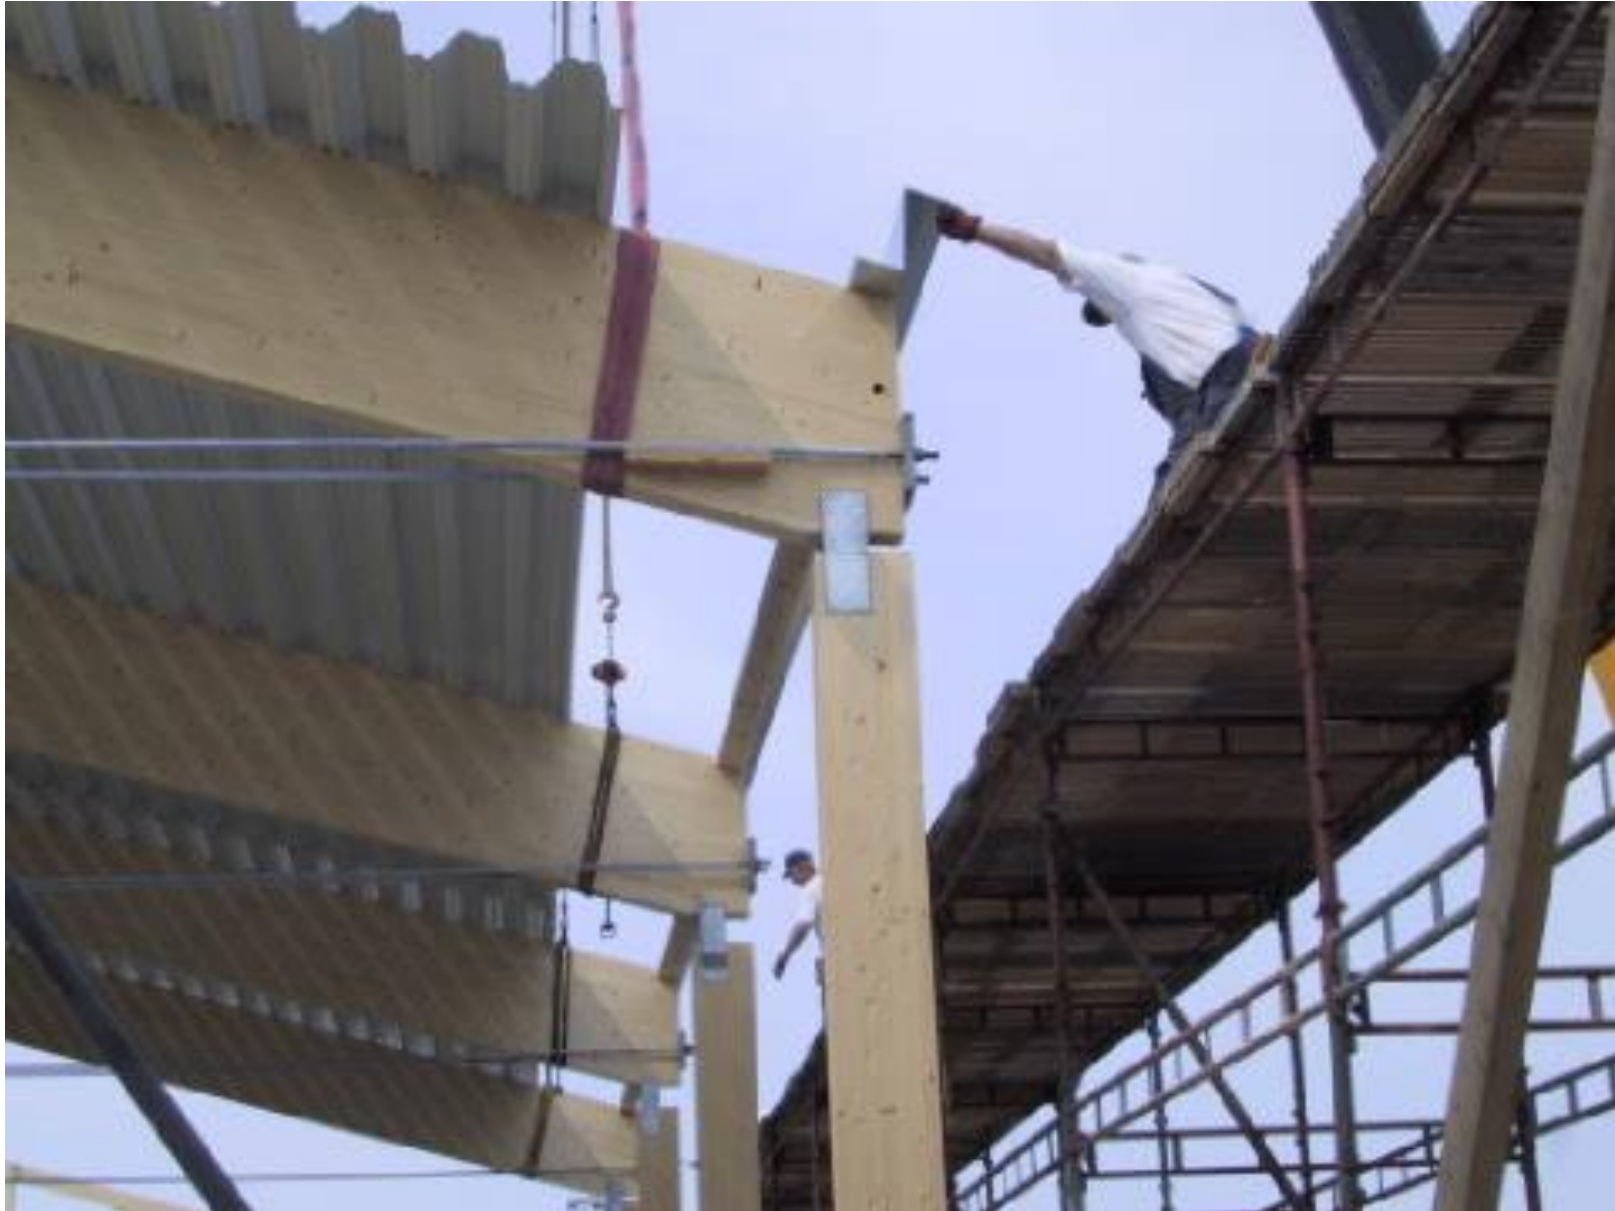
Stabilisering medels trapetsprofilerad plåt

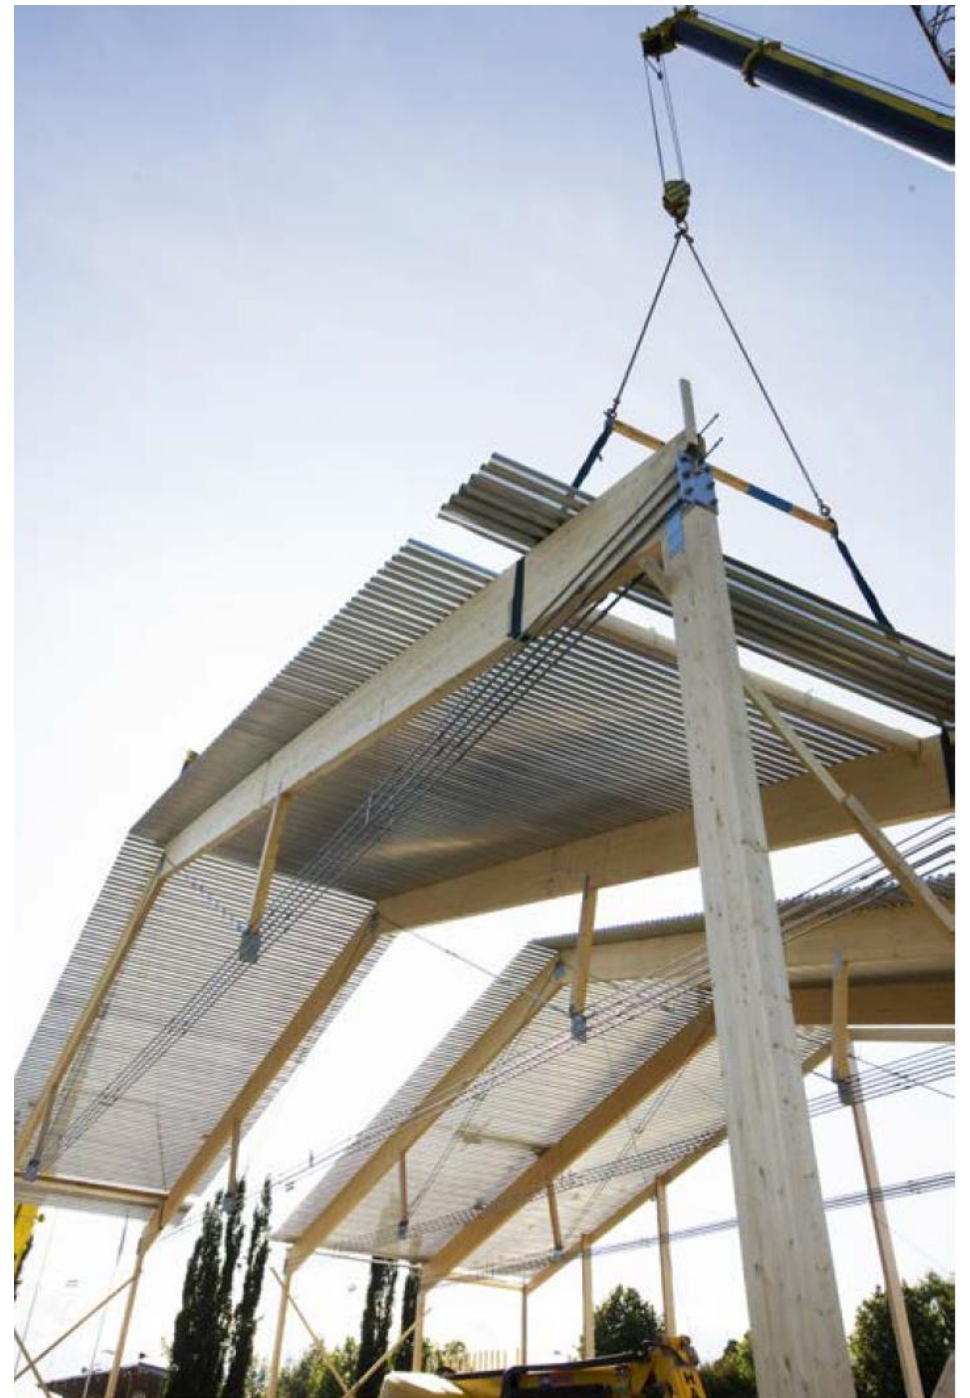
Stabilisering medels trapetsprofilerad plåt

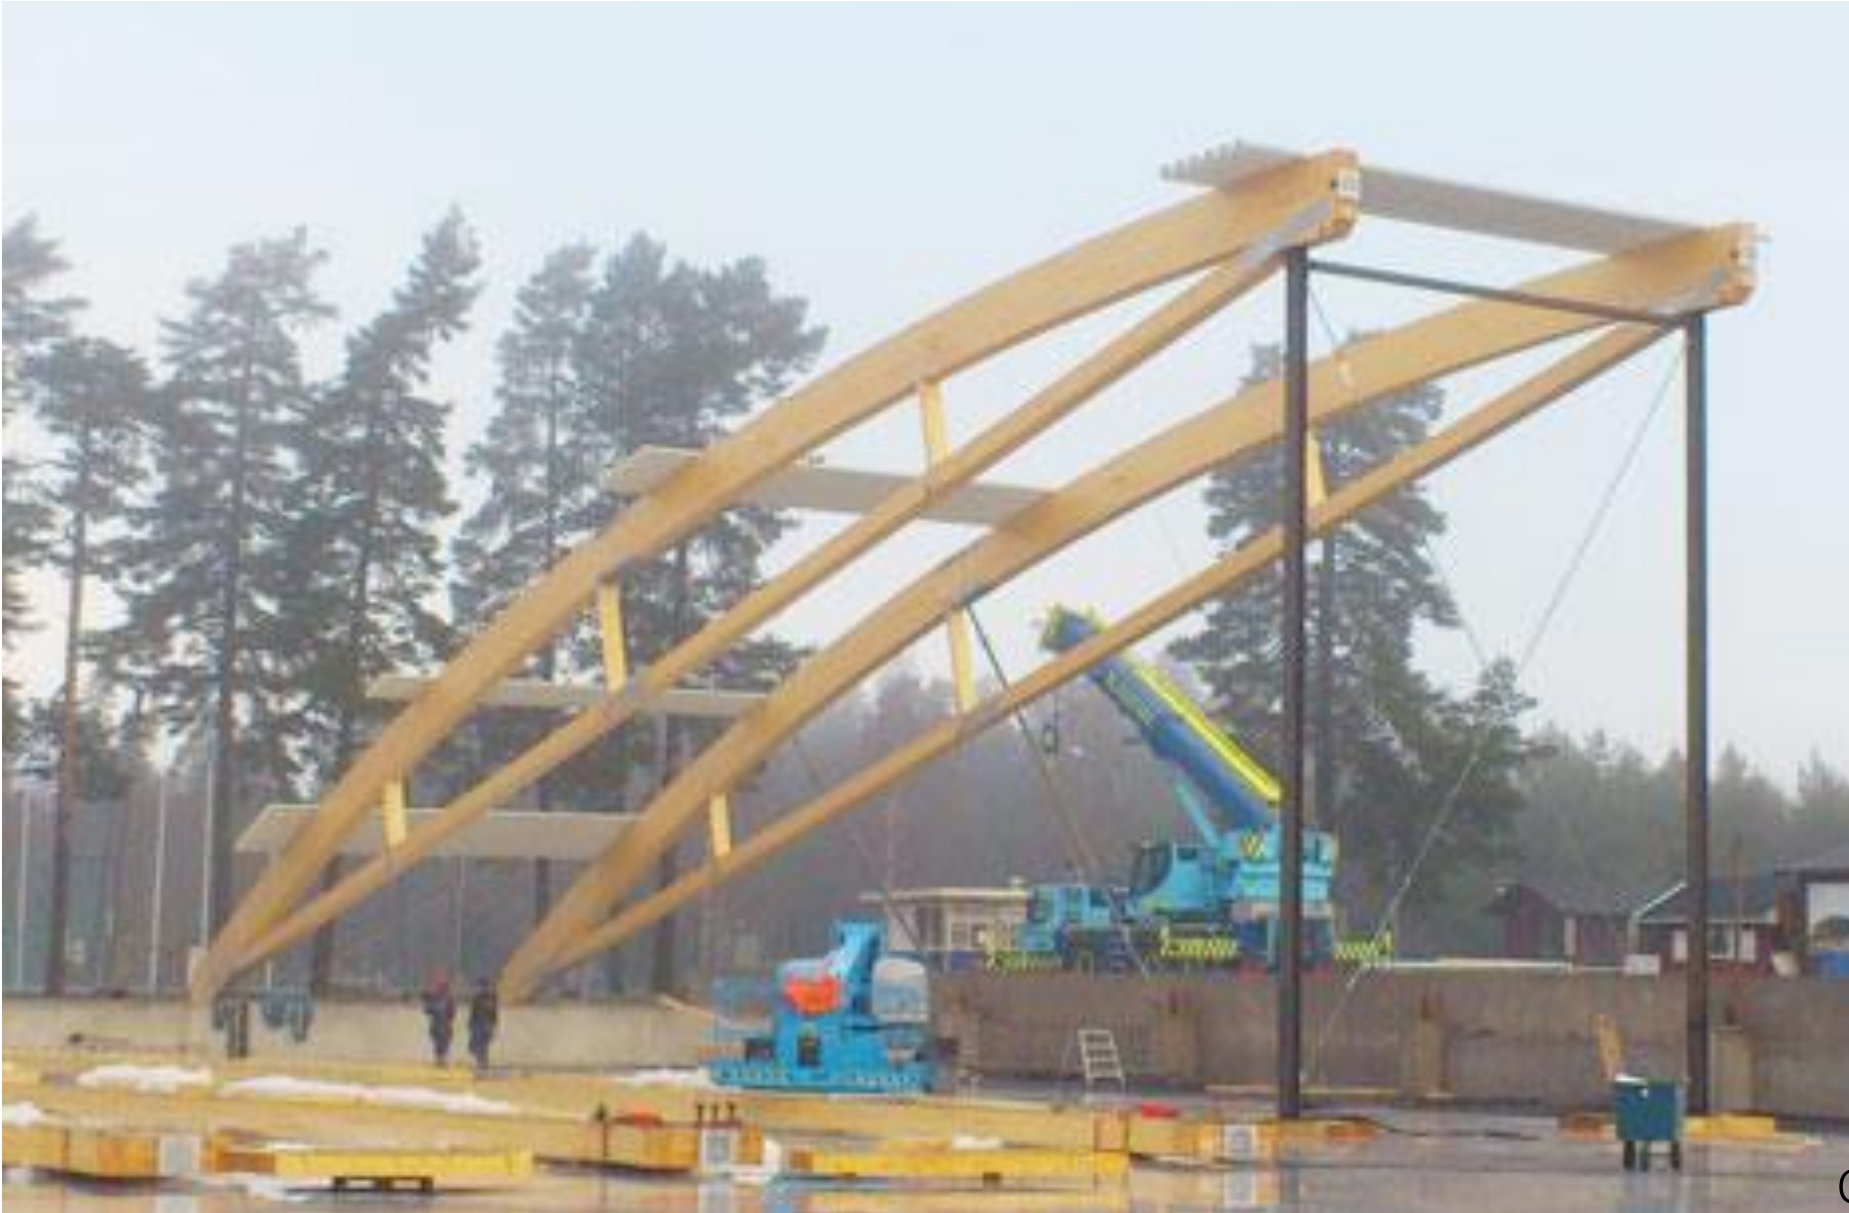
Bandyhall i Nässjö (spännvidd: 75m)
